Pehmennyssuotimien alue

CO2 – TORNI

NEUTRALOINTI HUONE

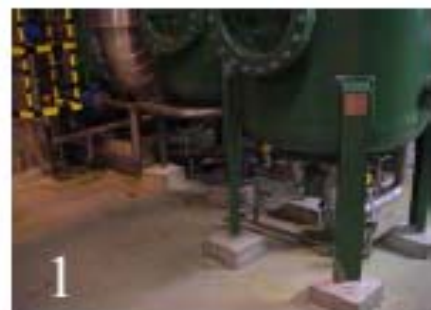
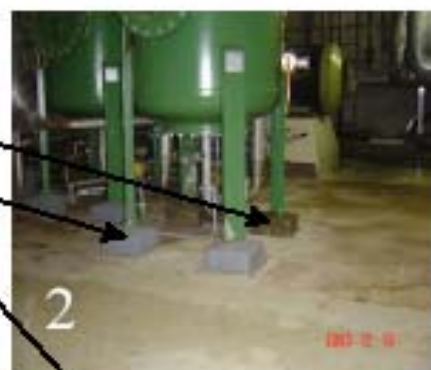
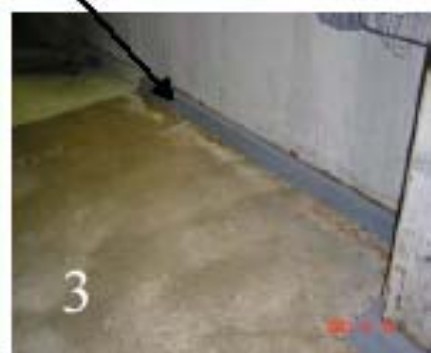
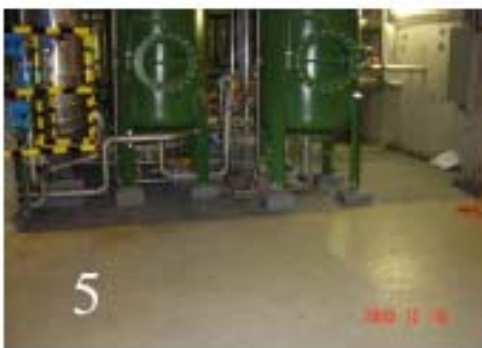
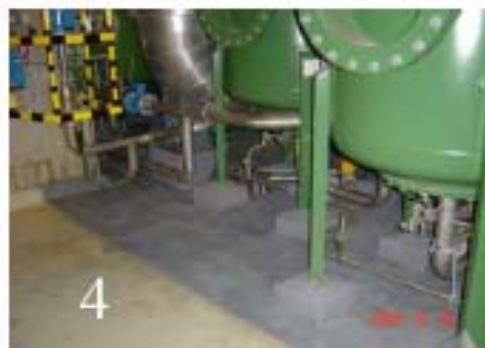
- Kuva 1
 - kohde hiottuna ja pestynä 346:lla
- Kuva 2 & 3
 - praimerointi ARC 797
 - pinnoitus ARC 791
 - nostokohdat suoritetaan ensimmäisenä
- Kuva 4 & 5
 - kohde valmiina pinnoitettuna
 - ARC 791 4mm

Kohteen rauta osat käsiteltiin Chesterton
1-2-3 järjestelmällä
-ruosteen muuntaja 763
-pohjapraimeri 758
-uretaaniemalimaali 411

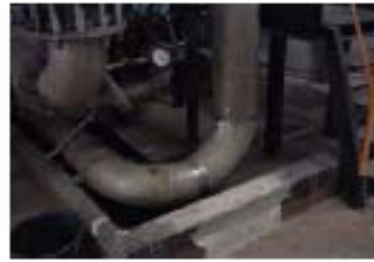
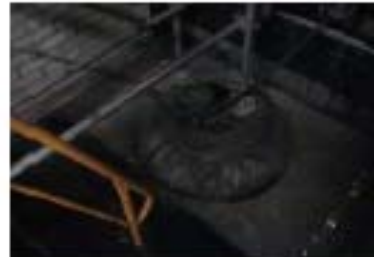
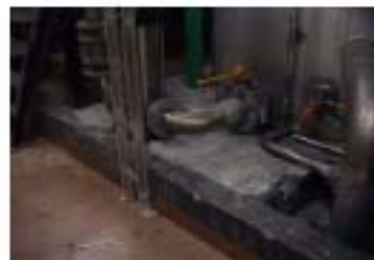
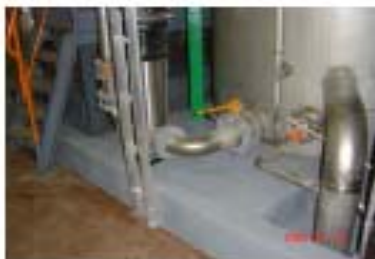
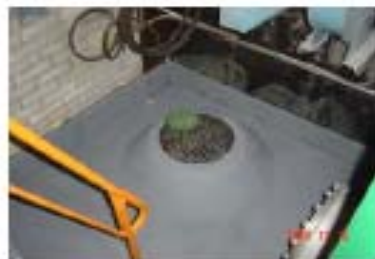
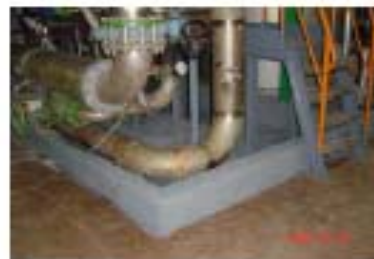
- Kuvat 1,2 & 3
 - ennen pinnoitusta
 - hionta
 - pesu 346
 - praimerointi ARC 797
- Kuvat 4,5 & 6
 - pinnoitus ARC 791
 - saumat JS1

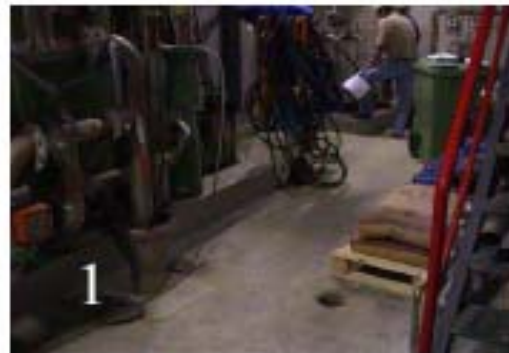
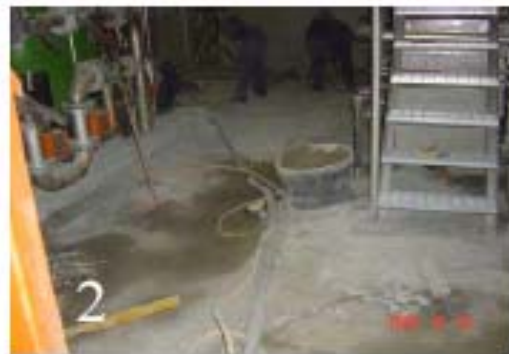
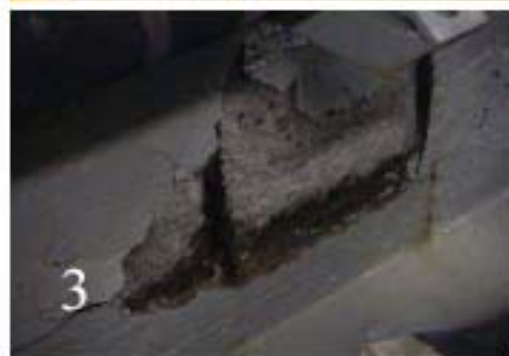
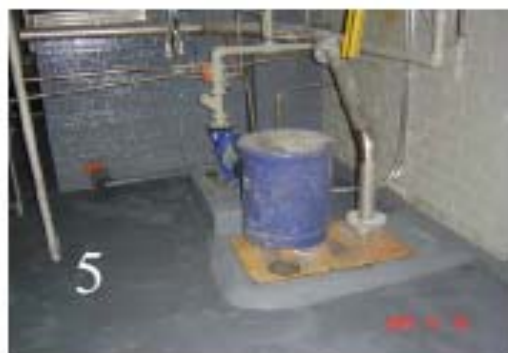
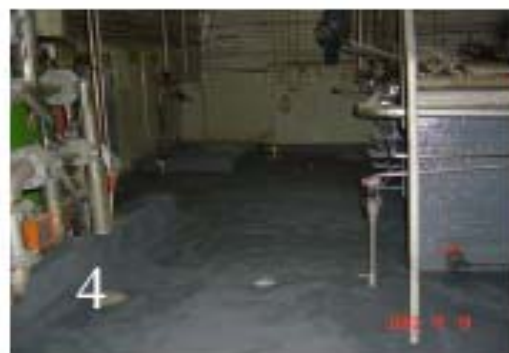
- Kuva 1
 - Kohteen tarkastus
- Kuva 2
 - jyrsintä ja pesu 346
 - kaivojen vaihto haponkestäviin
 - kaatojen korjaus
- Kuva 3
 - seinä pahoin rapautunut
 - ruosteen muuntaja 763
 - andrulan 45 korroosiolaasti
 - maalaus uretaaniemali 411
- Kuvat 4 & 5
 - kohde pinnoitettu ARC 988
 - tarvittaviin kohteisiin JS1

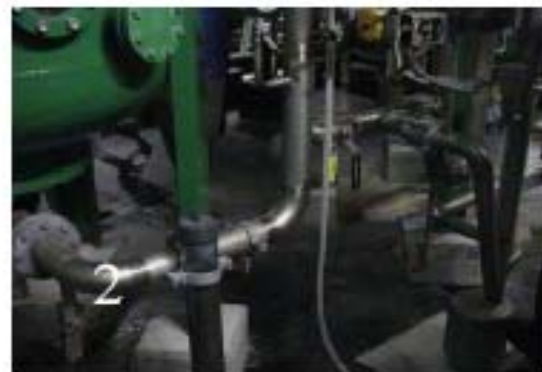
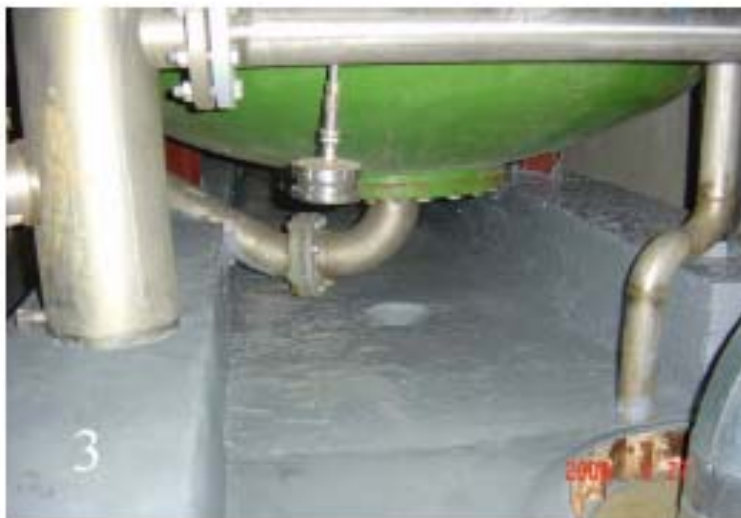
HIEKKASUOTTIMEN VALUMA-ALLAS

- Kuvat 1 & 2
 - hionta ja pesu 346
- Kuva 3
 - pinnoitus ARC CS2:lla

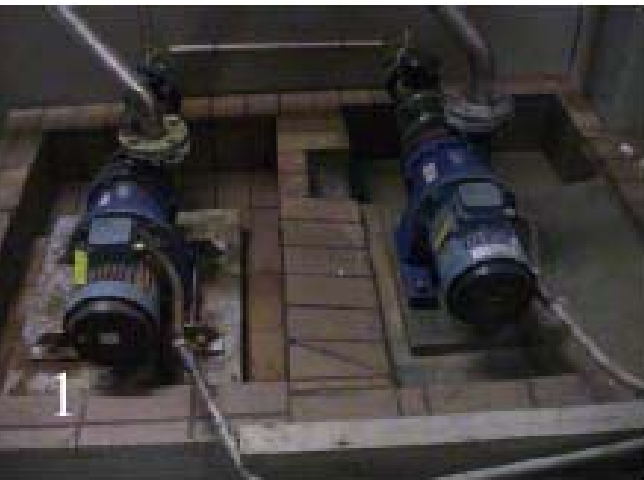
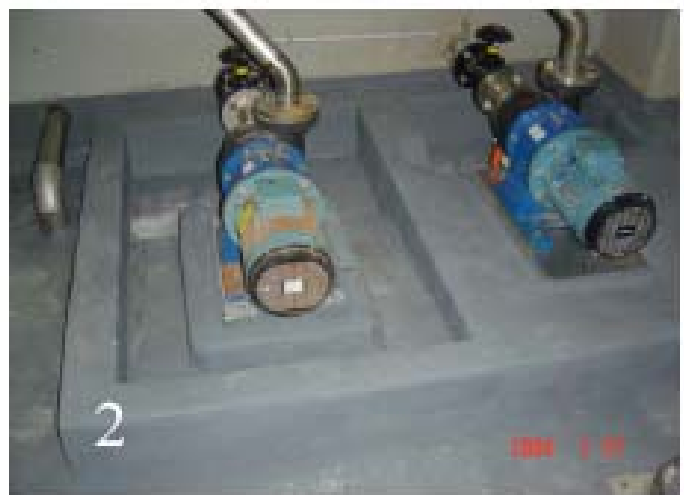
VALUMA-ALLAS

- Kuva 1
 - kohteessa oli laatoitus
- Kuva 2
 - laatojen poisto
 - pesu 346
 - pinnoitus ARC 988

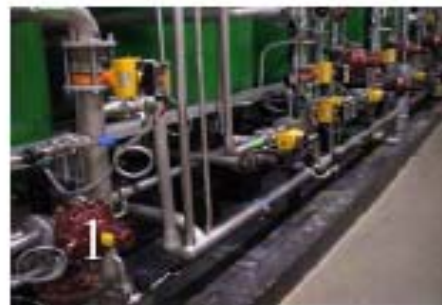
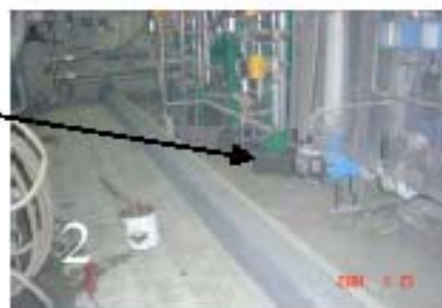
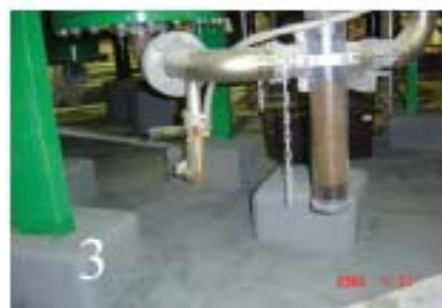
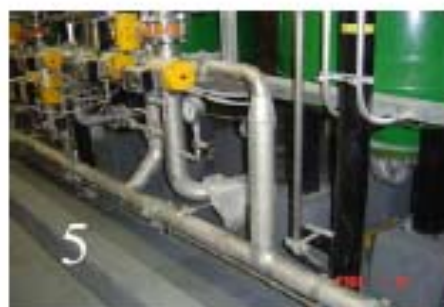
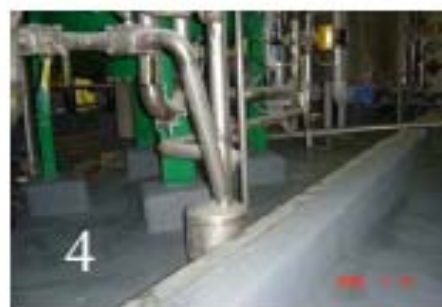
SUOLANPOISTON VALUMA-ALLAS

- Kuva 1
 - kohteessa vanha epoksi pinnoite
- Kuva 2
 - kohteen jyrskintä ja hionta
 - pesu 346
 - praimerointi ARC 797
 - ensin pystypinnat
- Kuvat 3,4 & 5
 - pinnoitus ARC 988

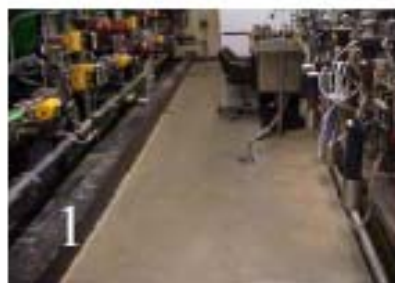
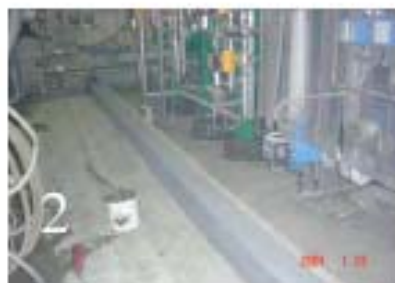
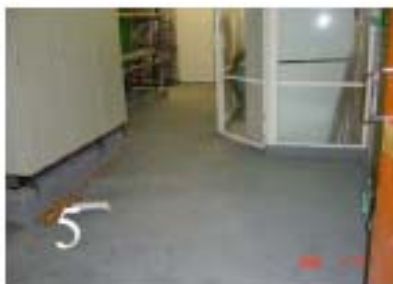
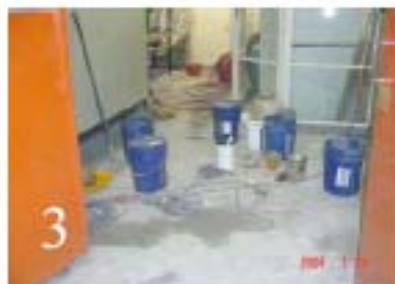
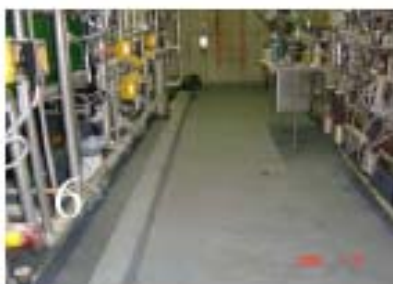
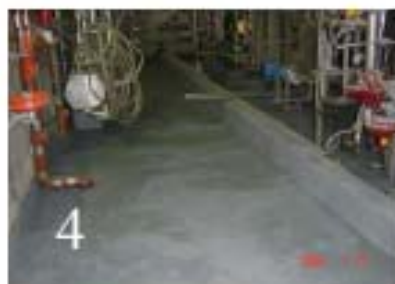
SUOLANPOISTON KULKUTILAT

- Kuva 1
 - kohteessa maali
- Kuvat 2 & 3
 - kohteen jyrsintä ja pesu 346
- Kuvat 4,5 & 6
 - praimerointi ARC 797
 - pinnoitus ARC 791

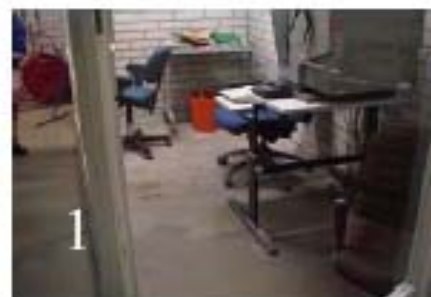
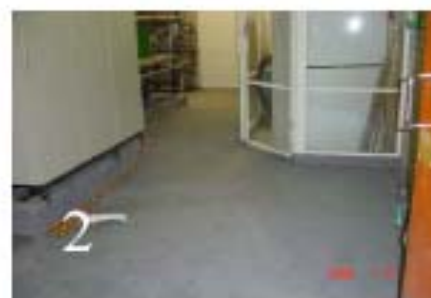
SUOLANPOISTON VALVOMOTILA

- Kuva 1
 - kohteessa maali
 - pesu 346
- Kuva 2
 - kohde praimerointi ARC 797
 - pinnoitus ARC 791

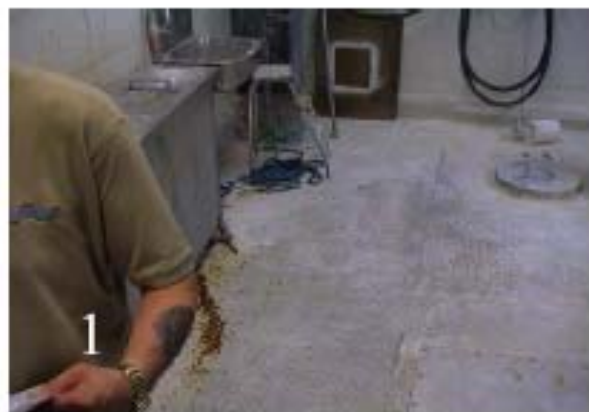
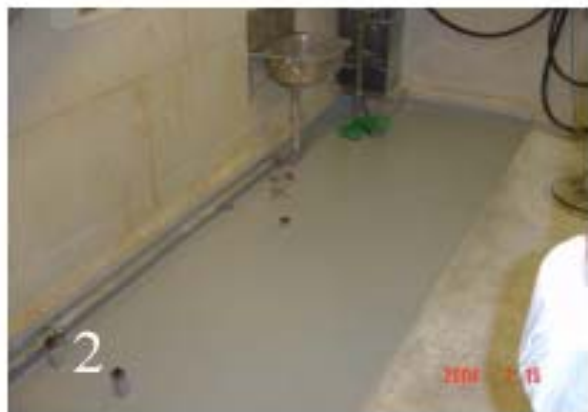
KALKKISEULAHUONE

- Kuva 1
 - kohde ennen käsittelyä
- Kuva 2
 - raepuhallus Sa 2½
 - pinnoitus ARC 982 kaksi kerrosta

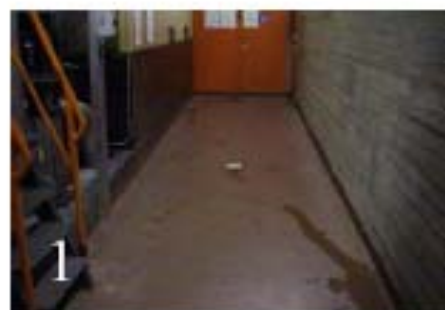
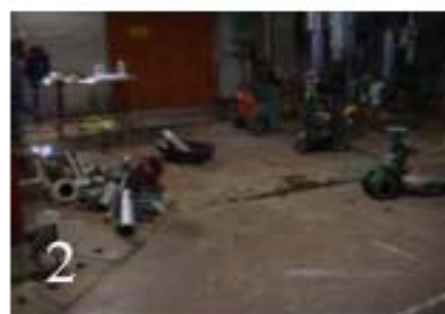
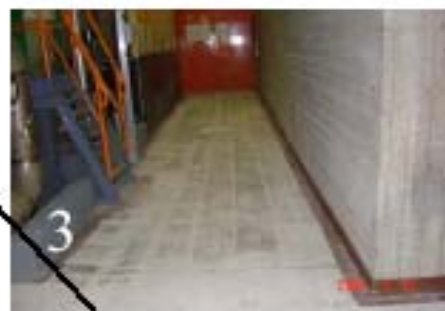
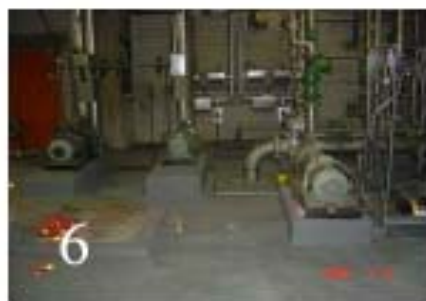
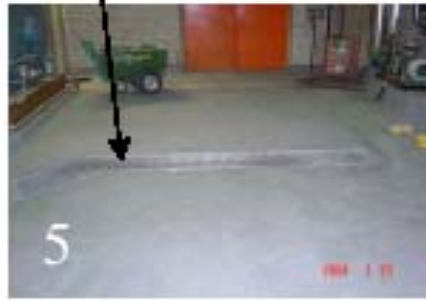
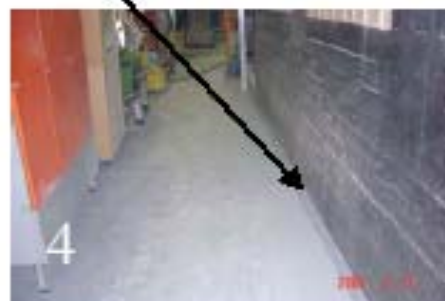
VK-ALLAS, KÄYTÄVÄ JA HISSI

- Kuva 1 & 2
 - kohteessa maali
- Kuva 3
 - jyrsintä ja pesu 346
- Kuvat 4,5 & 6
 - praimerointi ARC 797
 - pinnoitus ARC 791
 - nosto 100mm
 - rautaosat käsiteltiin
 - 1-2-3 menetelmällä

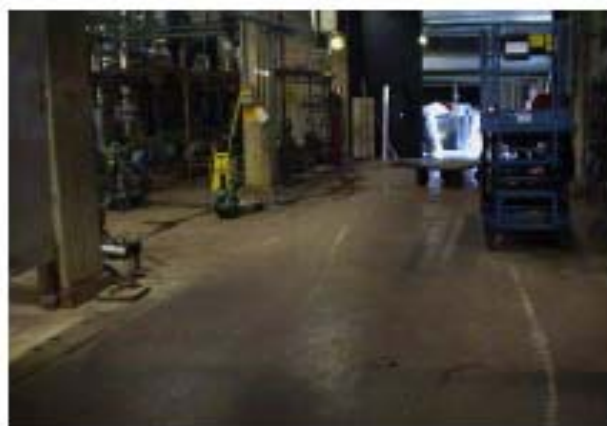
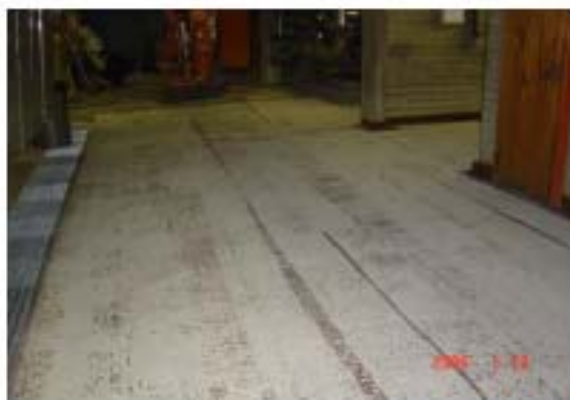
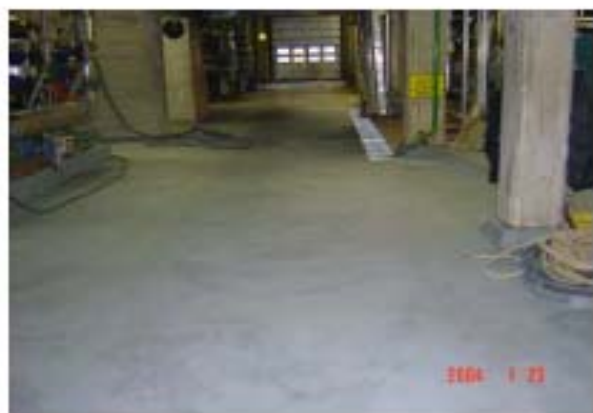
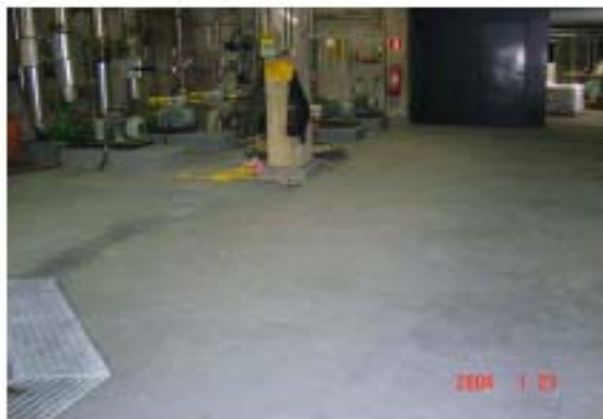
VK-ALLAS, KÄYTÄVÄ JA HISSI

- Työvaiheet samat kuin osa 1
